## **HAVÁRIE MOSTU SILVER BRIDGE V POINT PLEASANT - ROZBOR PŘÍČIN HAVÁRIE**

POINT PLEASANT BRIDGE COLLAPSE - CASUAL ANALYSIS OF THE ACCIDENT

**BAKALÁŘSKÁ PRÁCE**

**JIŘÍ JAGOŠ**

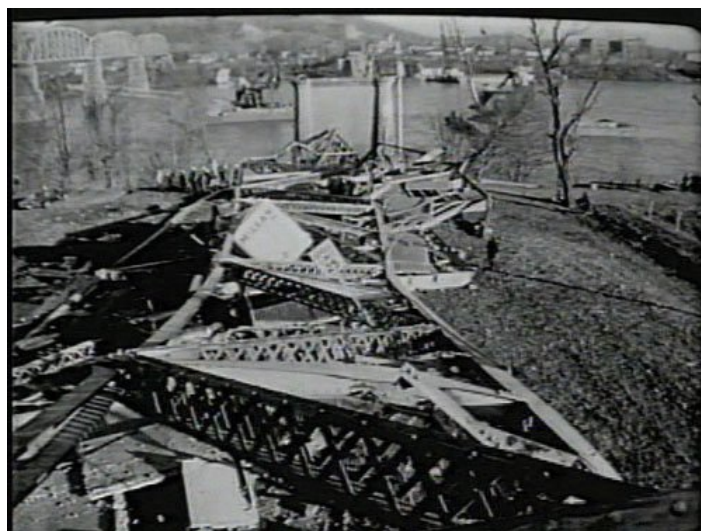
Obr. 1 Havárie mostu Silver Bridge [1]

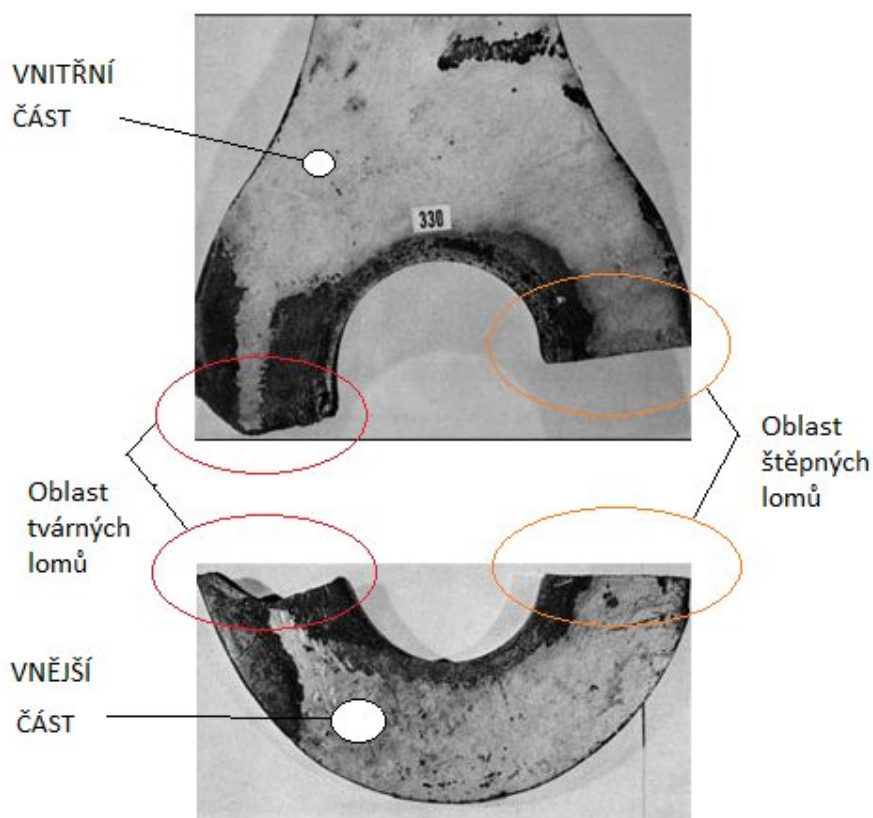
Obr. 7 Rozlomený článek s oky číslo 330. Štěpný lom na pravé straně, tvárný vlevo [4]

Součást s identifikačním číslem 330, viz obr. 7, jevila už při prvním ohledání známky štěpného lomu na jedné straně rozlomeného oka, druhá strana vykazovala charakteristické rysy tvárného lomu. Tvárný lom nastal po značné plastické deformaci, v okolí lomu byla sloupaná nátěrová barva. Lomová plocha se štěpným typem lomu nevykazovala téměř žádné znaky plastické deformace, pouze velmi malou zplastizovanou oblast na okraji, na povrchu kolmém na osu otvoru pro čep. Nátěrová barva byla v této oblasti téměř nepoškozená.

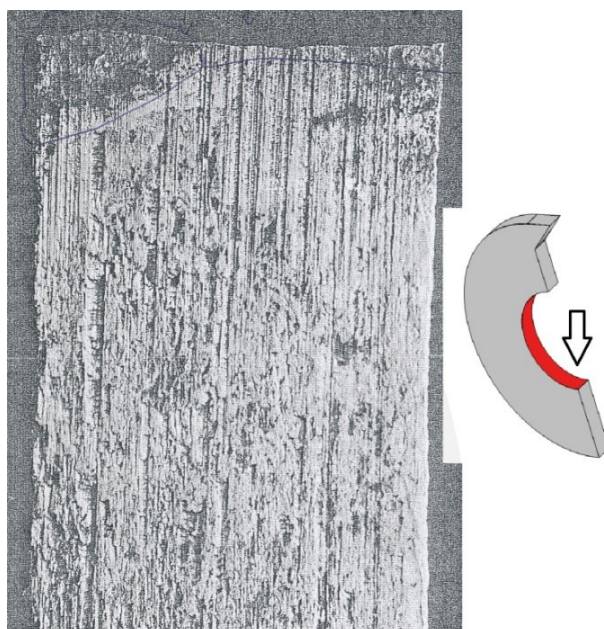
Obr. 9 Povrch otvoru pro čep přiléhající štěpné lomové ploše. Vnější kus. [4]

Dalším důležitým poznatkem je, že povrch otvoru pro čep na vnějším kusu byl téměř bez známky koroze, až na úsek přiléhající štěpné lomové ploše, viz obr. 9 (na snímku levý horní roh). Povrch otvoru na vnitřním kusu byl naopak zkorodovaný značně. To si lze vysvětlit tím, že na vnějším kusu byl velký tlak mezi čepem a otvorem, což zamezilo vniknutí korozního média [4].

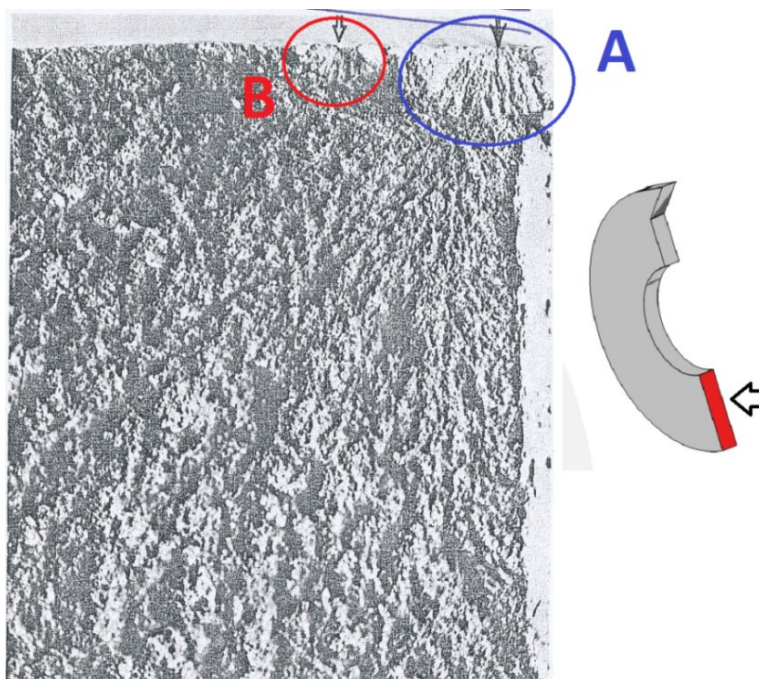
Obr. 10 Štěpná lomová plocha na vnějším kusu [4]

Po očištění lomových ploch od rzi, která na nich vznikla z důvodu několikadenního pobytu pod vodou a po důkladnějším prozkoumání byly nalezeny na lomové ploše štěpného lomu dvě malé oblasti plastických deformací, které vznikly pod účinkem vysoké koncentrace napětí před čelem postupující trhliny, obr. 10. Větší oblast (písmeno A v obr. 10) měří ve svislém směru téměř 3 mm. Z těchto dvou malých zplastizovaných oblastí bylo možné rez očistit velice snadno, na rozdíl od zbytku lomové plochy. Po očištění rzi z těchto oblastí zde byl objeven velmi přilnavý, tmavě šedý neželezný materiál, pravděpodobně oxid, který byl v barevném kontrastu se zbytkem plochy [4].

Výsledkem této fáze vyšetřování je, že v okamžiku vzniku nestabilního lomu v článku s oky č. 330 byly v materiálu (uvnitř zplastizovaných oblastí A,B) přítomné trhliny, z nichž největší měla délku 3 mm. Větvení trhlín, přítomnost korozního média a vysoké napětí v okolí otvoru pro čep naznačují, že primárním mechanismem lomu mohla pravděpodobně být koroze pod napětím [4].

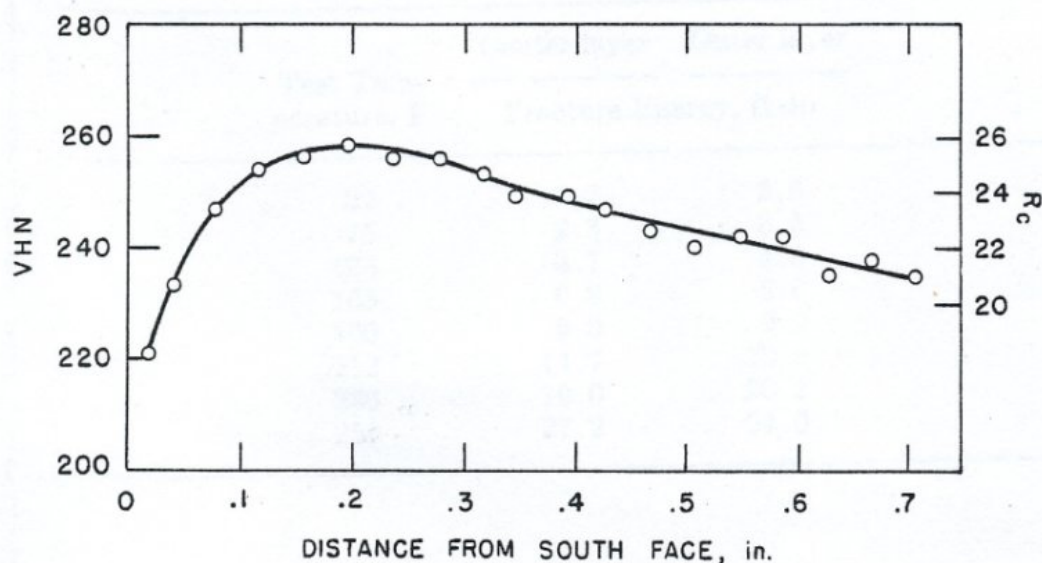
Obr. 12 Závislost tvrdosti dle Vickerse směrem do středu článku s oky č. 330 [4]

Byla prokázána [4] výrazná závislost mechanických vlastností a struktury oceli na vzdálenosti od povrchu směrem ke středu článku. V rovinách u povrchu bylo zjištěno silné oduhličení. Dále od povrchu byla zjištěna martenzitická struktura oceli, která se s rostoucí vzdáleností od povrchu vzorku měnila ve strukturu feriticko-perlitickou. Nerovnoměrná struktura měla za následek proměnnou tvrdost po průřezu. Maximální hodnota tvrdosti byla ve vzdálenosti okolo 4–6 mm od povrchu, viz obr. 12. V této vzdálenosti od povrchu se nachází i dříve zmíněné dvě malé zplastizované oblasti. Oduhličení bylo výsledkem difuze uhlíku směrem k povrchu součásti a následné chemické reakci uhlíku s kyslíkem (spalování uhlíku) na povrchu součásti při ohřevu oceli na kalící teploty [6]. Díky nízkému obsahu uhlíku na povrchu součásti i těsně pod ním pravděpodobně nedošlo ke správnému zakalení povrchové vrstvy. Nerovnoměrnost vnitřní struktury byla důsledkem buď špatné prokalitelnosti použité oceli nebo nedodržení kalících časů, popř. spojení obou těchto okolností. Různé vlastnosti vykazovala ocel pouze ve směru do středu tloušťky, ve směru od povrchu otvoru pro čep byla struktura rovnoměrná. To si lze vysvětlit tím, že otvory pro čepy byly do jednotlivých článků s oky vrtány dodatečně (až po tepelném zpracování). Nemohlo tedy dojít k nerovnoměrnému ochlazování materiálu v blízkosti otvorů při tepelném zpracování.

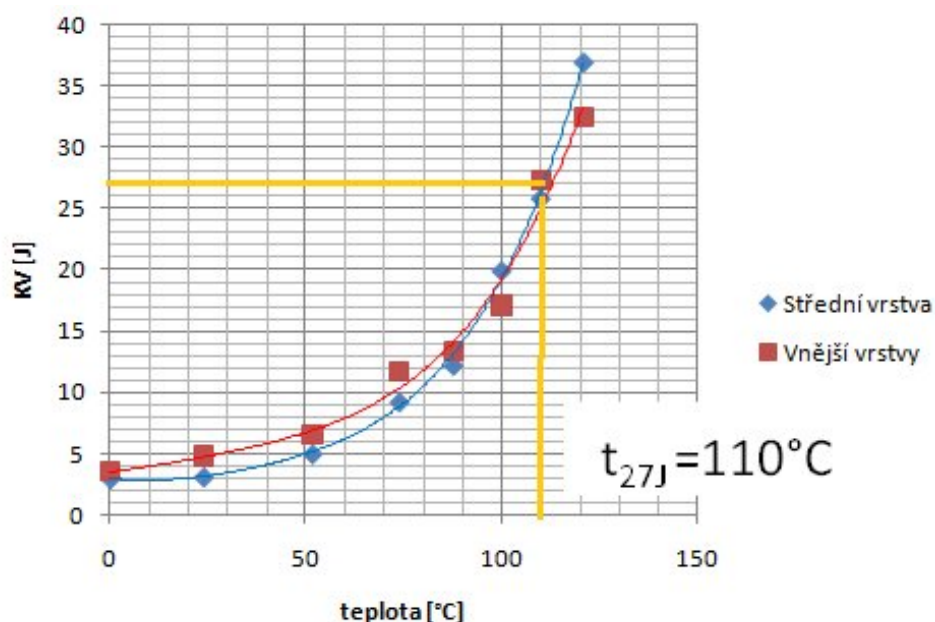
Obr. 13 Teplotní závislost nárazové práce

V době havárie mostu Silver Bridge byla teplota vzduchu přibližně  $-1\text{ }^{\circ}\text{C}$ . Z grafu na obr. 13 je zřejmé, že při dané provozní teplotě je hodnota nárazové práce použité oceli velmi nízká ( $KV \approx 3\text{ J}$ ) a tedy odolnost materiálu vůči vzniku křehkému lomu je minimální. Z konstrukčního hlediska se jedná o nevhodnou volbu materiálu.

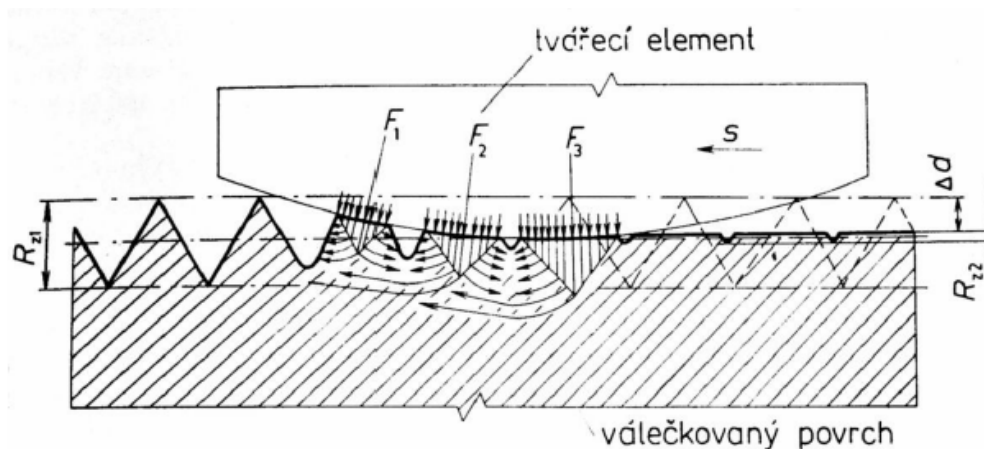
Obr. 16 Schéma průběhu napětí, geometrických a objemových změn materiálu při válečkování [10]

Lze konstatovat, že technologický proces výroby otvorů pro čepy měl být volen s přihlédnutím k pracovním podmínkám těchto článků (tření mezi čepem a otvorem, cyklické namáhání), popř. měla být povrchová vrstva následně zbavena nepříznivých tahových napětí, v lepším případě vnesením tlakových napětí do povrchové vrstvy. Tlakového napětí v povrchové vrstvě lze docílit válečkováním (někdy též označované jako statické kuličkování). Zpevnění povrchu válečkováním je dosaženo vytvořením velkého tlakového napětí na povrchu pomocí tvářecího elementu (válečku). Tlakové napětí musí překročit mez kluzu válečkového materiálu, čímž dojde k přesouvání tvářeného materiálu po skluzových rovinách do povrchových nerovností, tzn. zlepšení drsnosti povrchu, viz obr. 16. V materiálu dochází k plastické deformaci povrchové vrstvy a elastické deformaci hlouběji v materiálu. Elasticky zdeformovaný materiál má snahu vrátit se do původní polohy, ale plasticky zdeformovaná povrchová vrstva brání tomuto zpětnému přetvoření a tím je docíleno tlakových napětí v povrchové vrstvě. Požadovaná hloubka zpevnění povrchových vrstev musí sahát do oblastí, kde již nedochází ke koncentraci napětí, jako jsou vady na povrchu tělesa či trhliny v materiálu. Pokud je splněno toto kritérium, je dosaženo zvýšení meze únavy, eliminuje se vznik koroze a různých mikrovrubů a v konečném důsledku snížení rizika vzniku trhlin v materiálu [10].

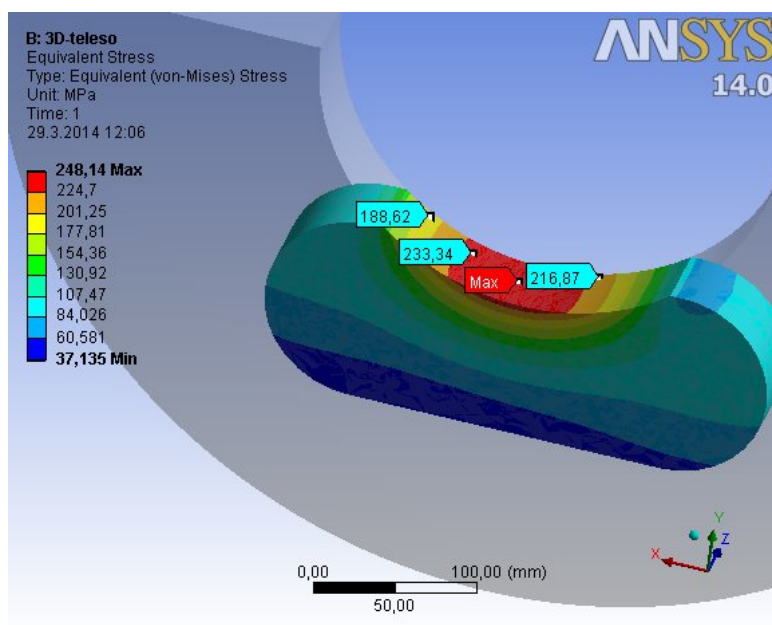
Obr. 17 Velikost redukovaného napětí (dle podmínky HMM) v oblasti lomu

Těleso bylo v programu Ansys Workbench řešeno jako objemové, elementární prvky byly zvoleny hexaedrické, podmínka redukovaného napětí byla stanovena dle HMM. Rozměry modelu odpovídají realitě, zatěžovací síla byla odhadnuta, protože reálné zatížení není přesně známo. V případě zatížení silou 500kN bylo vypočtené napětí v kritickém místě téměř 250 MPa, viz obr. 17. Pro stejnou zátěžnou sílu bylo rovněž vypočteno nominální napětí a napětí s uvažováním součinitele koncentrace napětí  $\alpha=3$ . Výsledky jsou uvedeny v tab. 6. Hodnota napětí vypočtená pomocí MKP vyšla přibližně o 100 MPa vyšší oproti hodnotě napětí, vypočtené z napětí nominálního s předpokladem velikosti součinitele koncentrace napětí  $\alpha=3$ . Z výpočtu plyne, že uvažováním součinitele koncentrace napětí v okolí otvoru pro čep  $\alpha=3$ , se konstruktéři mohli dopustit poměrně velké chyby, která přispěla k rozlomení článku č. 330.

Reálné napětí (jeho absolutní hodnota) v kritickém místě článku č. 330 bylo zcela jistě jiné než napětí vypočtené metodou MKP. Poměr velikosti napětí vypočteného pomocí MKP a napětí nominálního s uvažováním  $\alpha=3$  však bude zachován. Obecně lze konstatovat, že skutečné napětí v okolí otvoru pro čep představovalo asi 170% hodnoty, uvažované při návrhu mostu.
